事故報告書

名古屋大学人力飛行機製作サークル AirCraft

事故概要

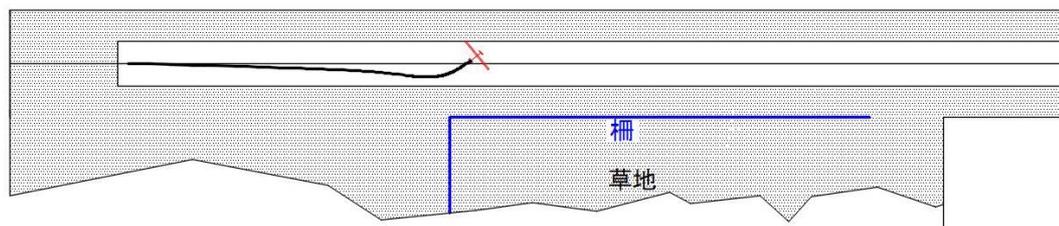
図 1 飛行経路概略

上り勾配方向に機体を発進させ、十分な機速に到達する前に離陸操作をしたため落下。落下した際にコックピット部がメインビームから外れ、転倒。転倒の際にパイロットが負傷。

- 上り勾配方向に発進させたため、離陸速度まで加速させることができなかった。
- 離陸速度に達する前に離陸のために機首上げを行い、離陸させようとした。

- パイロットが機体特性を理解し、離陸操作は十分に加速した上で行う。
- グラウンドクルーの教育を徹底し、着地後速やかに機体保持に入れるようにする。
